SEPTIEMBRE 2018

SERVICIO DE VIGILANCIA ESTRUCTURAL DE LOS EMISARIOS SUBMARINOS DE LA COMUNIDAD VALENCIANA. LOTE 002 (VALENCIA SUR-ALICANTE)

EMISARIO SUBMARINO RINCÓN DE LEÓN (ALICANTE)

Inspección Ordinaria

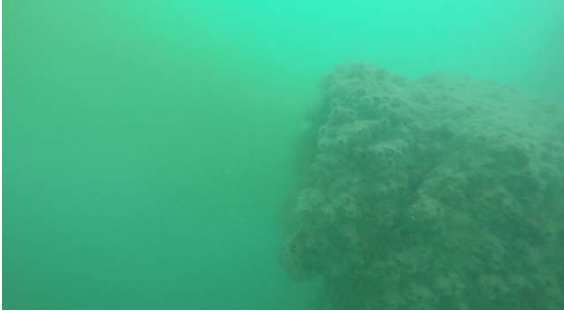
| <b>Foto 1.-</b> Difusor 4 con vertido | <b>Foto 2.-</b> Difusor 16 sin vertido |

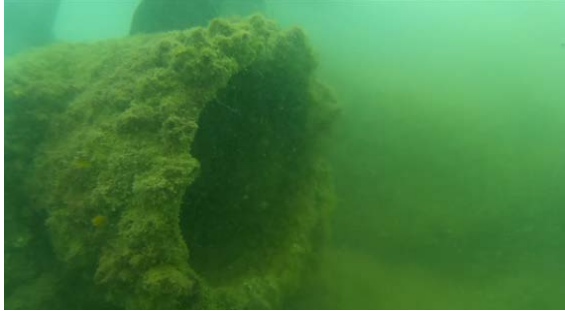
| ID | TIEMPO EN VIDEO (min) | DESCRIPCIÓN DEL REGISTRO |
|---|---|---|
| 16 | 00:05:50 | DIFUSOR 16 INACTIVO |

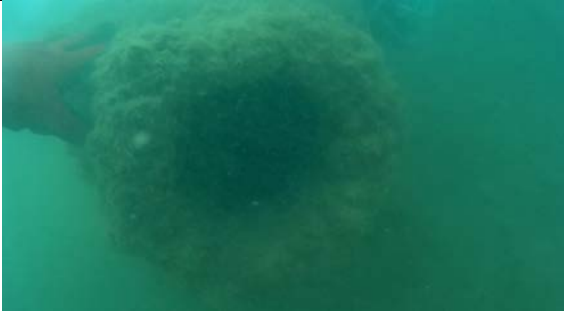
| <b>Foto 3.-</b> Difusor 30 sin vertido | <b>Foto 4.-</b> Difusor 23 vertiendo |

| ID | TIEMPO EN VIDEO (min) | DESCRIPCIÓN DEL REGISTRO |
|---|---|---|
| 30 | 00:11:04 | DIFUSOR 30 INACTIVO |

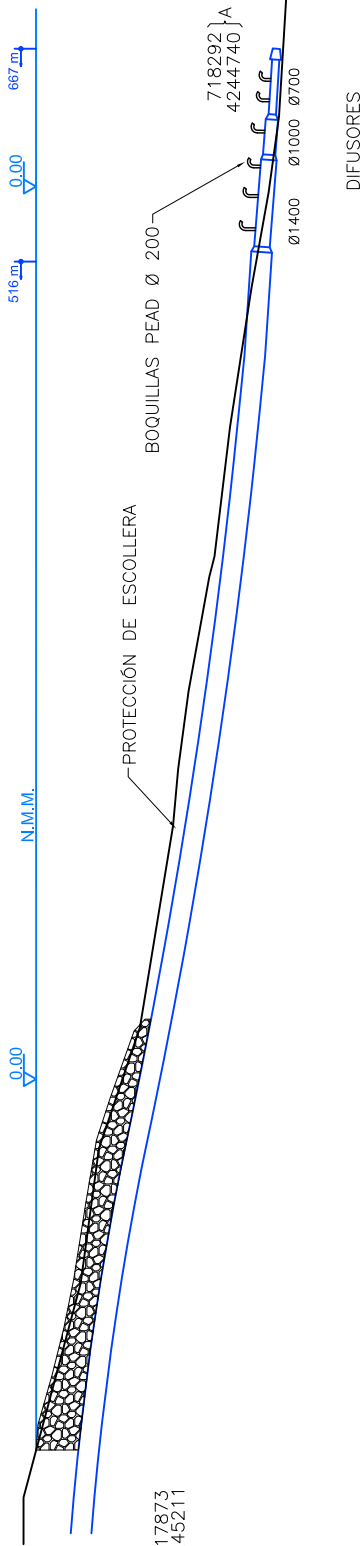
## ANEXO E: PLANO EN ALZADO

| INCIDENCIA | FECHA | PROFUNDIDAD | DISTANCIA L.C. | DESCRIPCIÓN |
|---|---|---|---|--|
| 3 | SEPTIEMBRE 2018 | -5.70 m;-6.50 m | 516 - 667 m. | Se detectan 45 pipetas, 11 con vertido y 34 sin vertido |
