INFORME TÉCNICO 02/2020

Tendidos Eléctricos y Aves.
Evaluación del Conflicto y
Actuaciones de Corrección Desarrolladas
en la Comunitat Valenciana.

Servei de Vida Silvestre
Direcció General de Medi Natural i d'Avaluació Ambiental
Març 2020

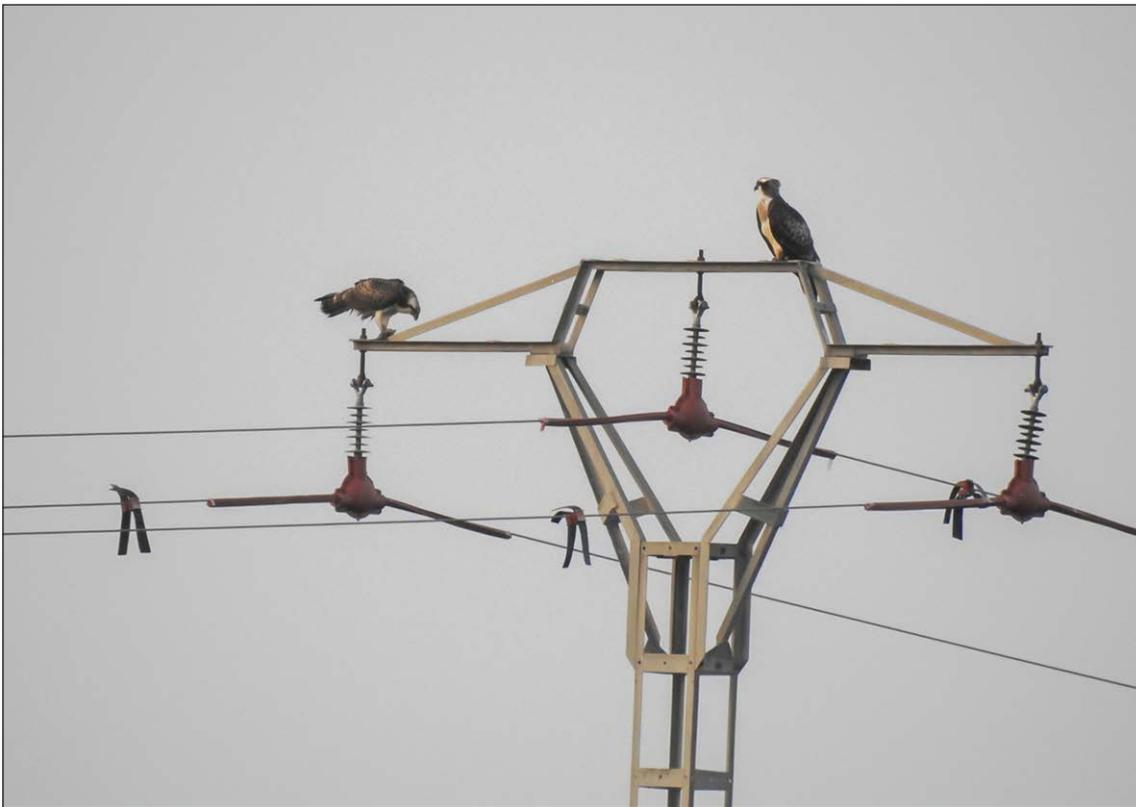
Águilas pescadoras posadas en la bóveda de un apoyo dotado con salvapájaros y dispositivos antielectro-cución en el PN Marjal de Pego-Oliva. Autor: Itziar Colodro.

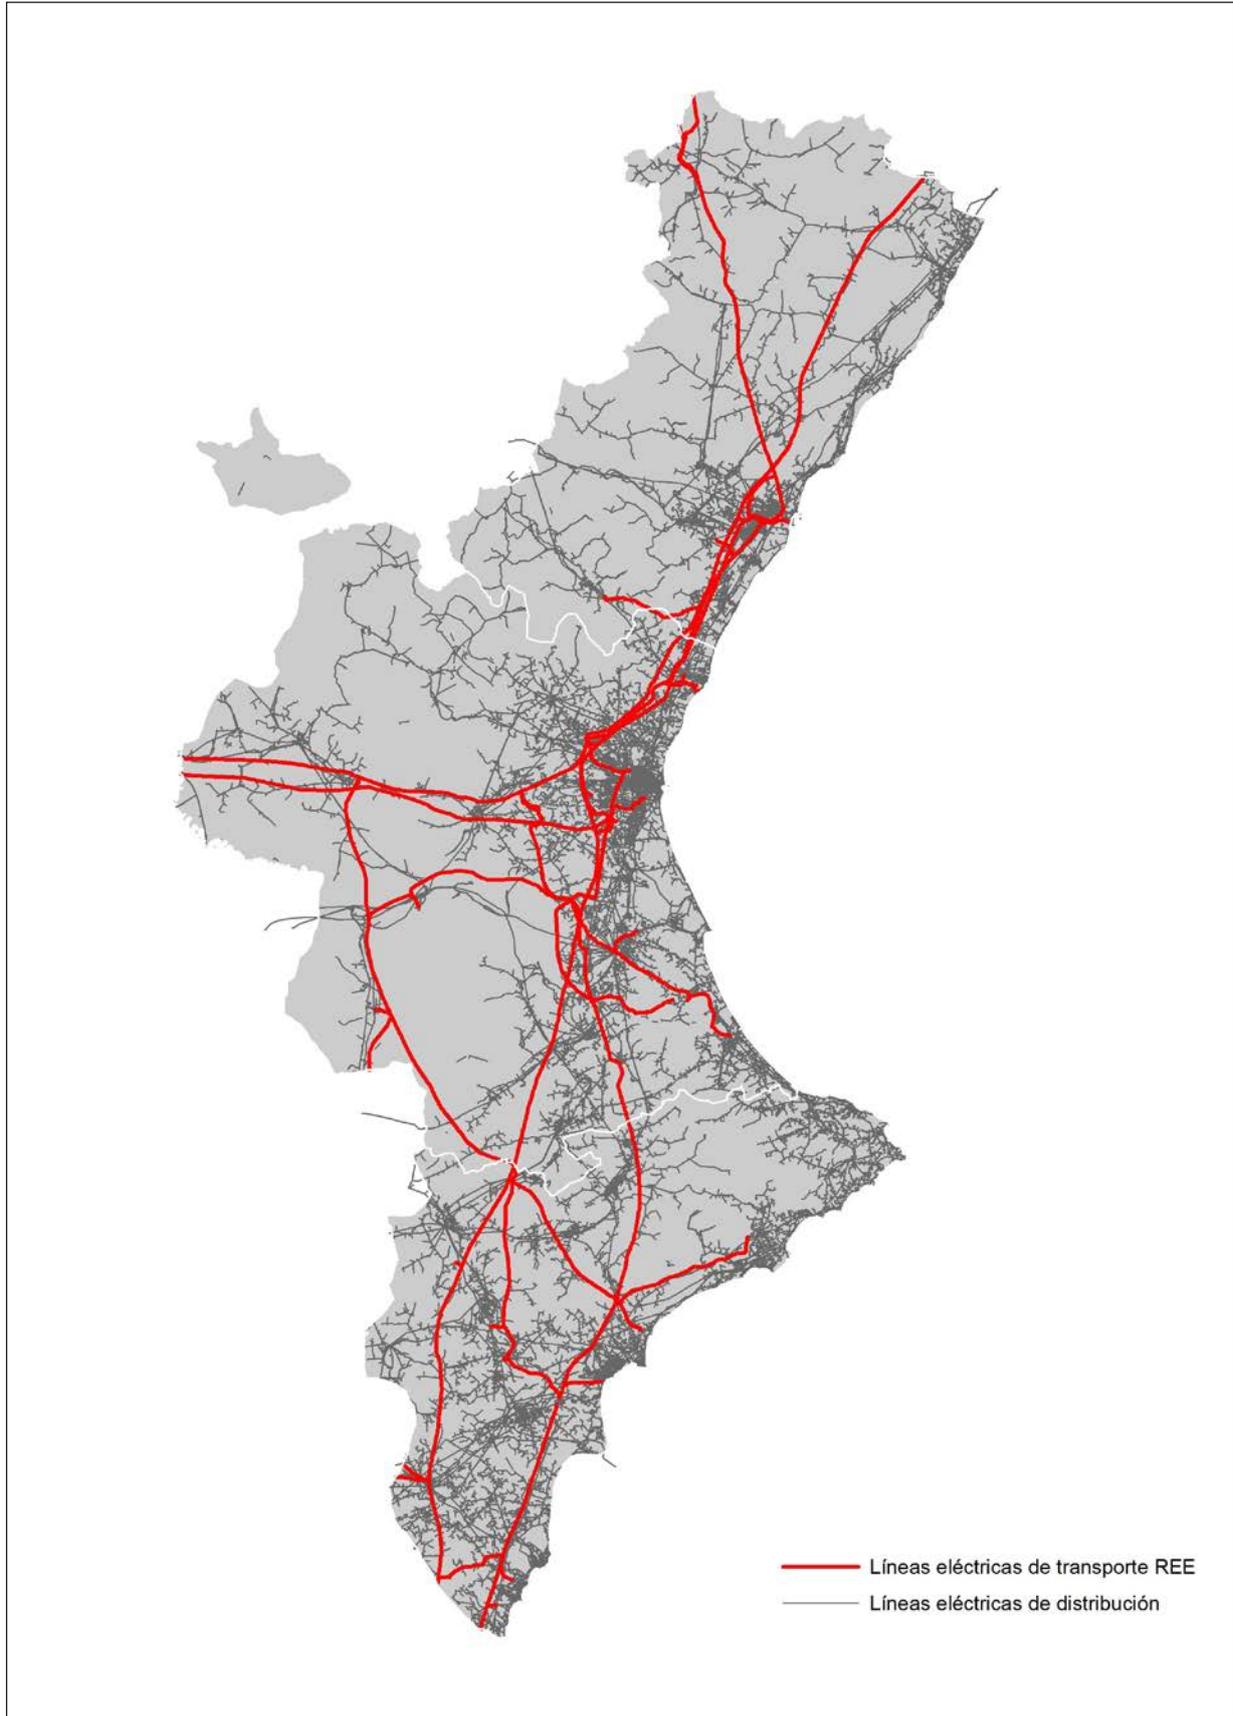
Figura 6. Red de transporte y red principal de distribución eléctrica.

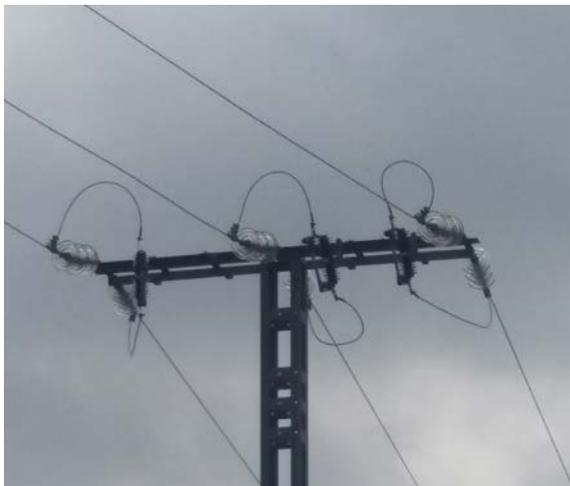
MUY ALTA. Apoyo de amarre con puentes por encima de la cruceta.

Figura 7. Caracterización de la diferente tipología de apoyos eléctricos en relación con su peligrosidad para producir electrocución de aves.

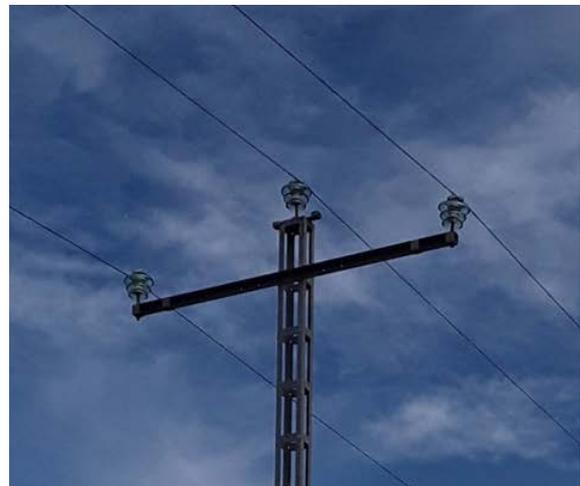
ALTA. Apoyos de alineación con aisladores rígidos.

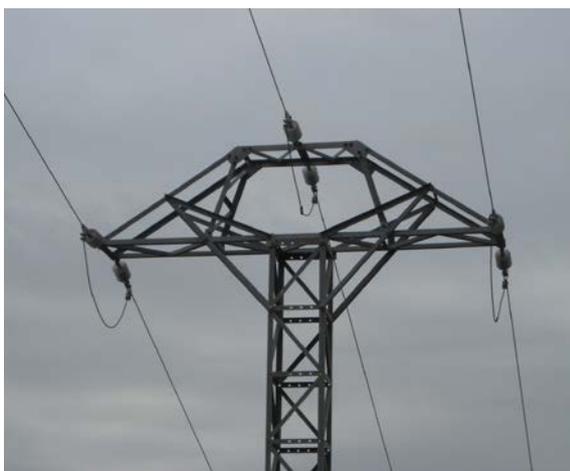
MEDIA. Apoyos de amarre con puente central por debajo de los aisladores próximo a zona donde se pueden posar las aves.

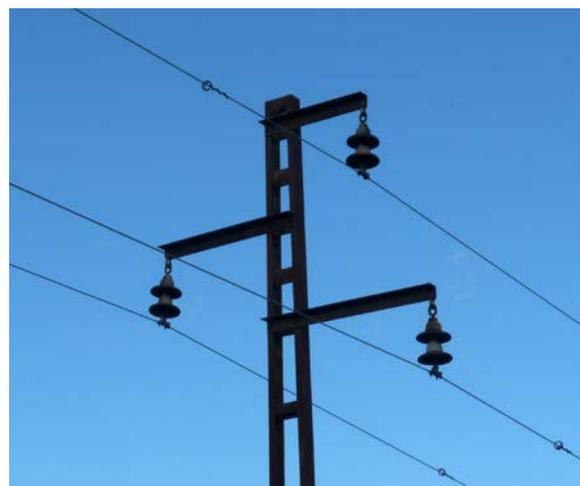
BAJA. Tresbolillos con cruceta en codo, montaje vertical.

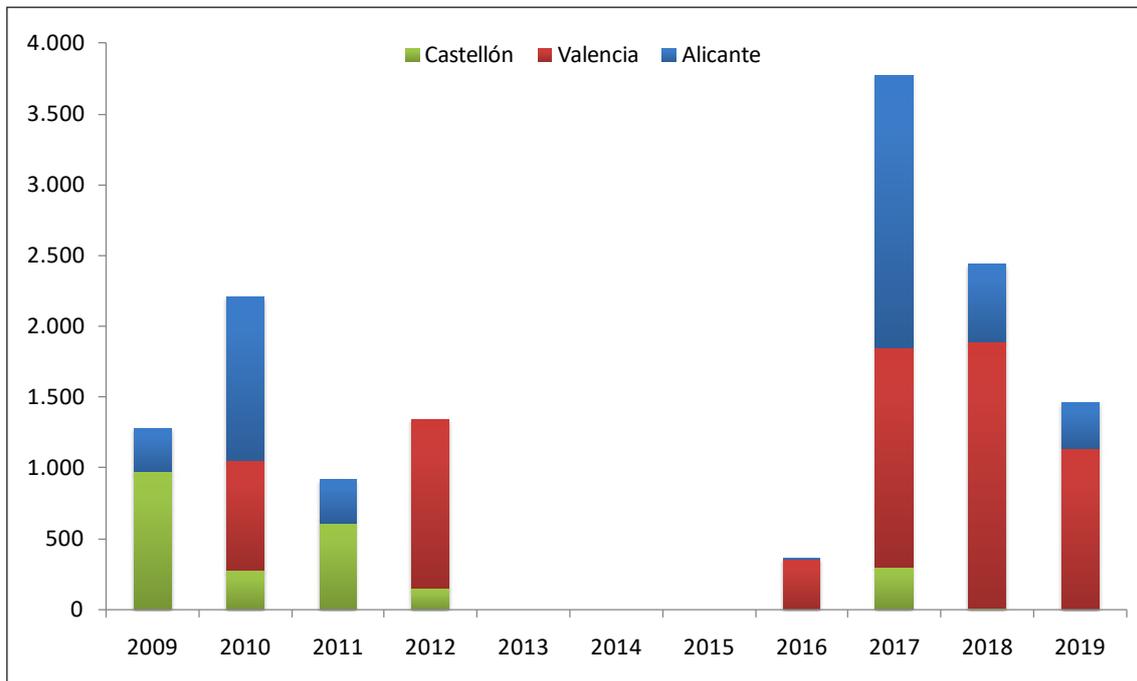
Figura 8. Evolución del número de apoyos eléctricos caracterizados en relación con su peligrosidad.

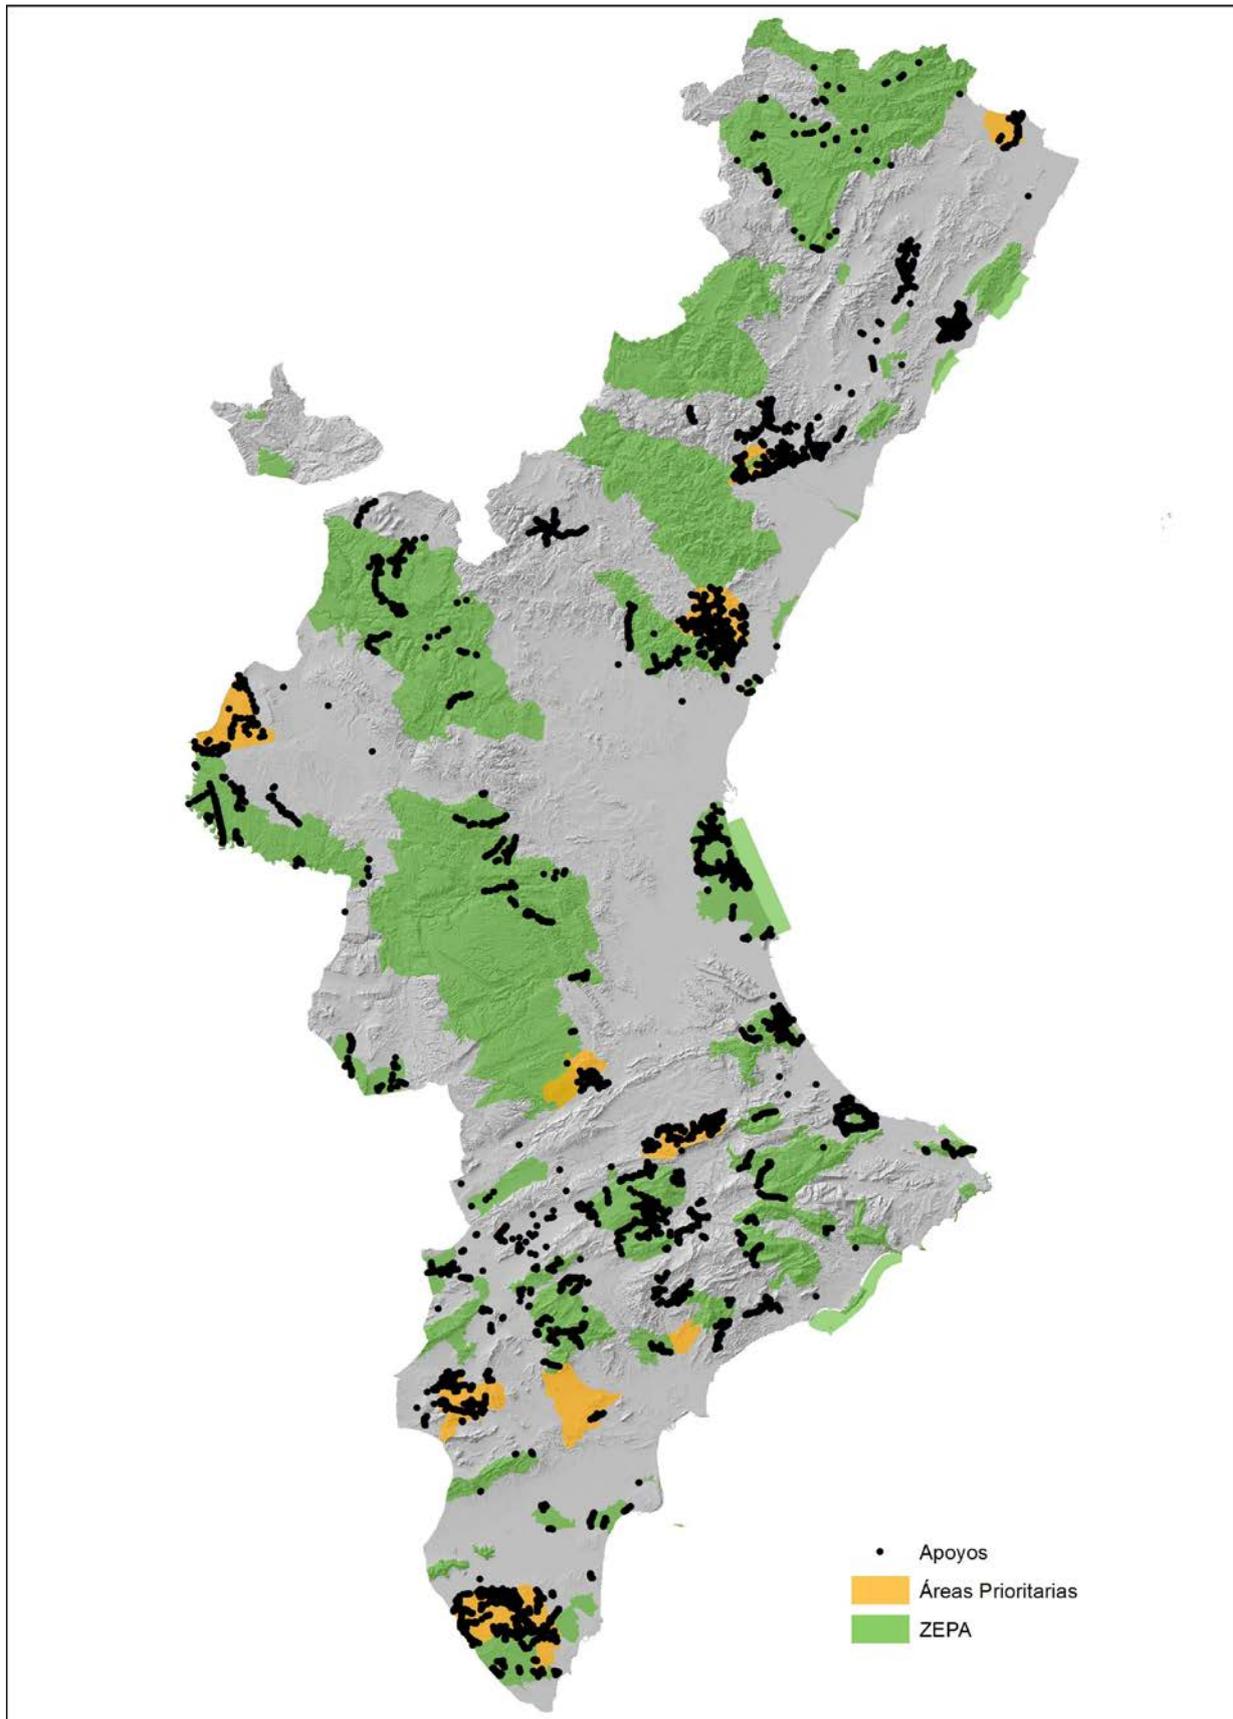
Figura 9. Apoyos caracterizados por su peligrosidad en la Comunitat Valenciana. Periodo: 2009-2019.

El total de apoyos caracterizados asciende a 13.791 (Fig. 9), de los cuales 5.930 lo fueron por brigadas Natura 2000 (SVS), 5.027 por agentes medioambientales, y 1.462 por el Equipo de Seguimiento de Fauna (SVS). El resto lo han caracterizado centros de investigación, empresas (Iberdrola) y personal de parques naturales.

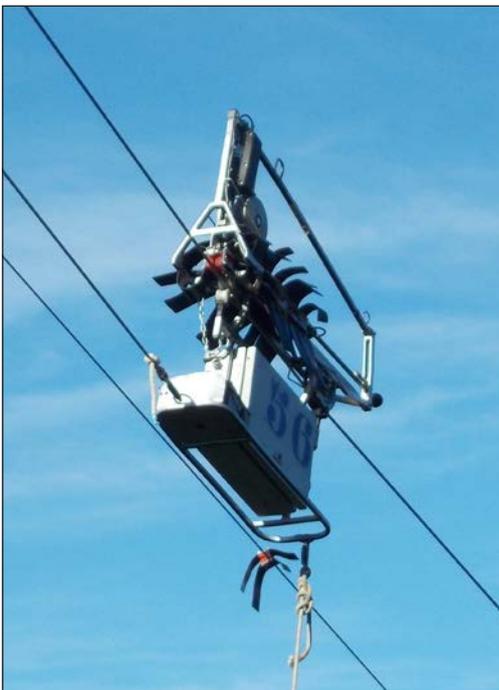
Mecanismo utilizado para la colocación de salvapájaros en la línea de la Poble de Benifassà-Bel. Autor: Electra del Maestrazgo.

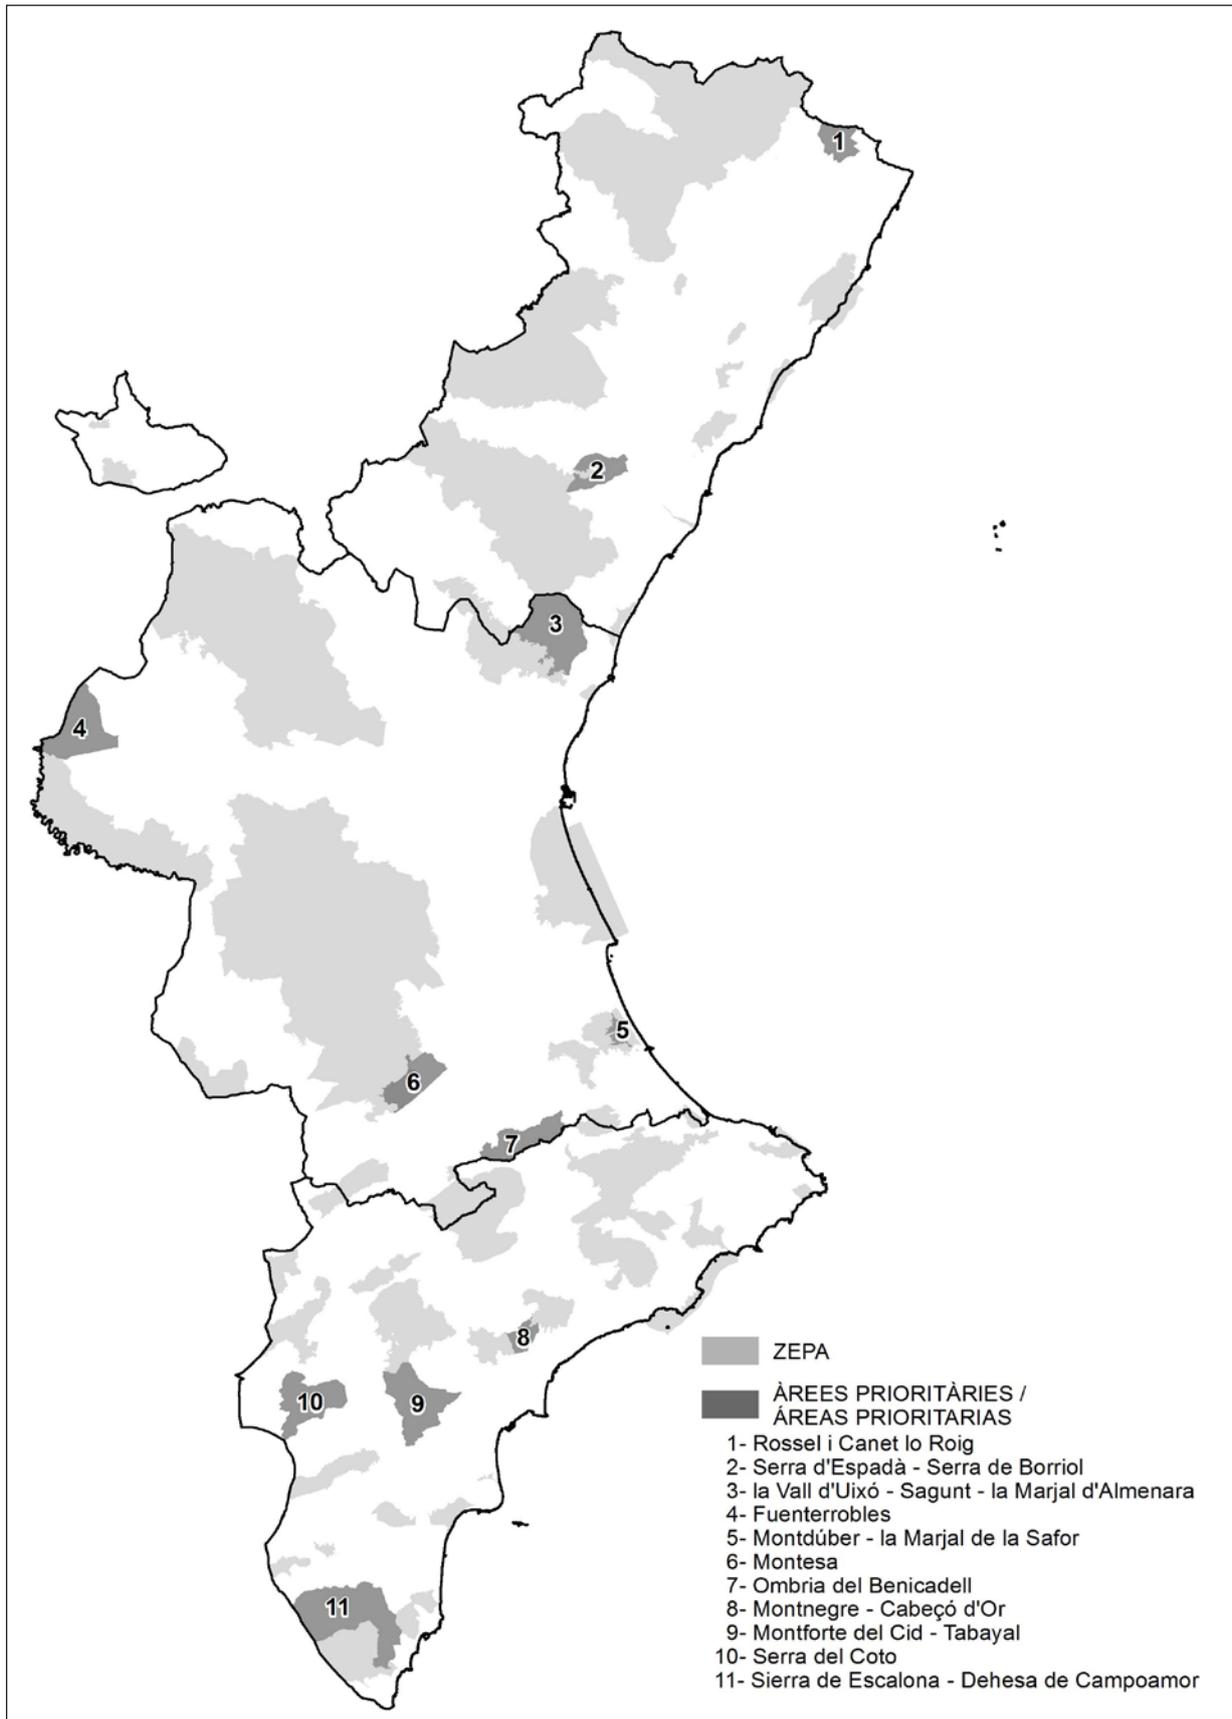
Figura 11. ZEPAS y Zonas de Protección para la corrección de apoyos peligrosos para la avifauna. Resolución 15/10/2010.

Como ya se ha indicado, esta norma impulsó la realización de una serie de estudios que dieron como fruto la **Resolución de 15 de octubre de 2010, del Conseller de Medio Ambiente, Agua, Urbanismo y Vivienda, por la que se establecen las Zonas de Protección de la avifauna contra la colisión y electrocución** ([DOGV n.º 6391 de 5/11/2010](#)). En dicha Resolución se declararon 51 Zonas de Protección: 40 ZEPA (753.732 has) y 11 AP (89.242 has), lo que supone poco más de la tercera parte (36,2%) del territorio de la Comunitat (Figura 11).

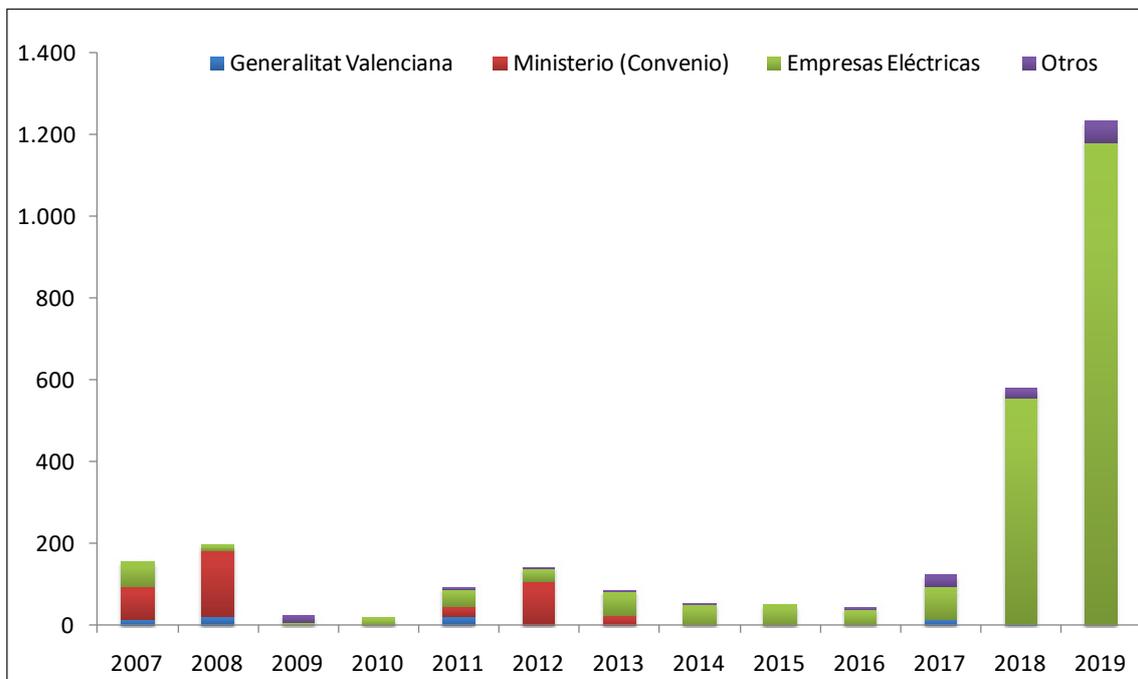
Figura 12. Apoyos corregidos por año y fuente de financiación.

En la Figura 12 se muestra la evolución de los apoyos corregidos por año y entidad responsable. En el periodo considerado se han tomado medidas antielectrocución en **2.936 apoyos eléctricos**. Se aprecia el inicial impulso del Real Decreto 1432/2008 y de la posterior Resolución del 15 de octubre de 2010, reforzado entre 2011 y 2013 con el desarrollo del Convenio con el Ministerio de Agricultura, Alimentación y Medio Ambiente. Sin embargo, no es hasta 2017, coincidiendo con el "Año de los tendidos", cuando empieza a despegar el número de correcciones anuales. Este despegue se justifica por una mayor contribución de las empresas y, muy especialmente, de Iberdrola.

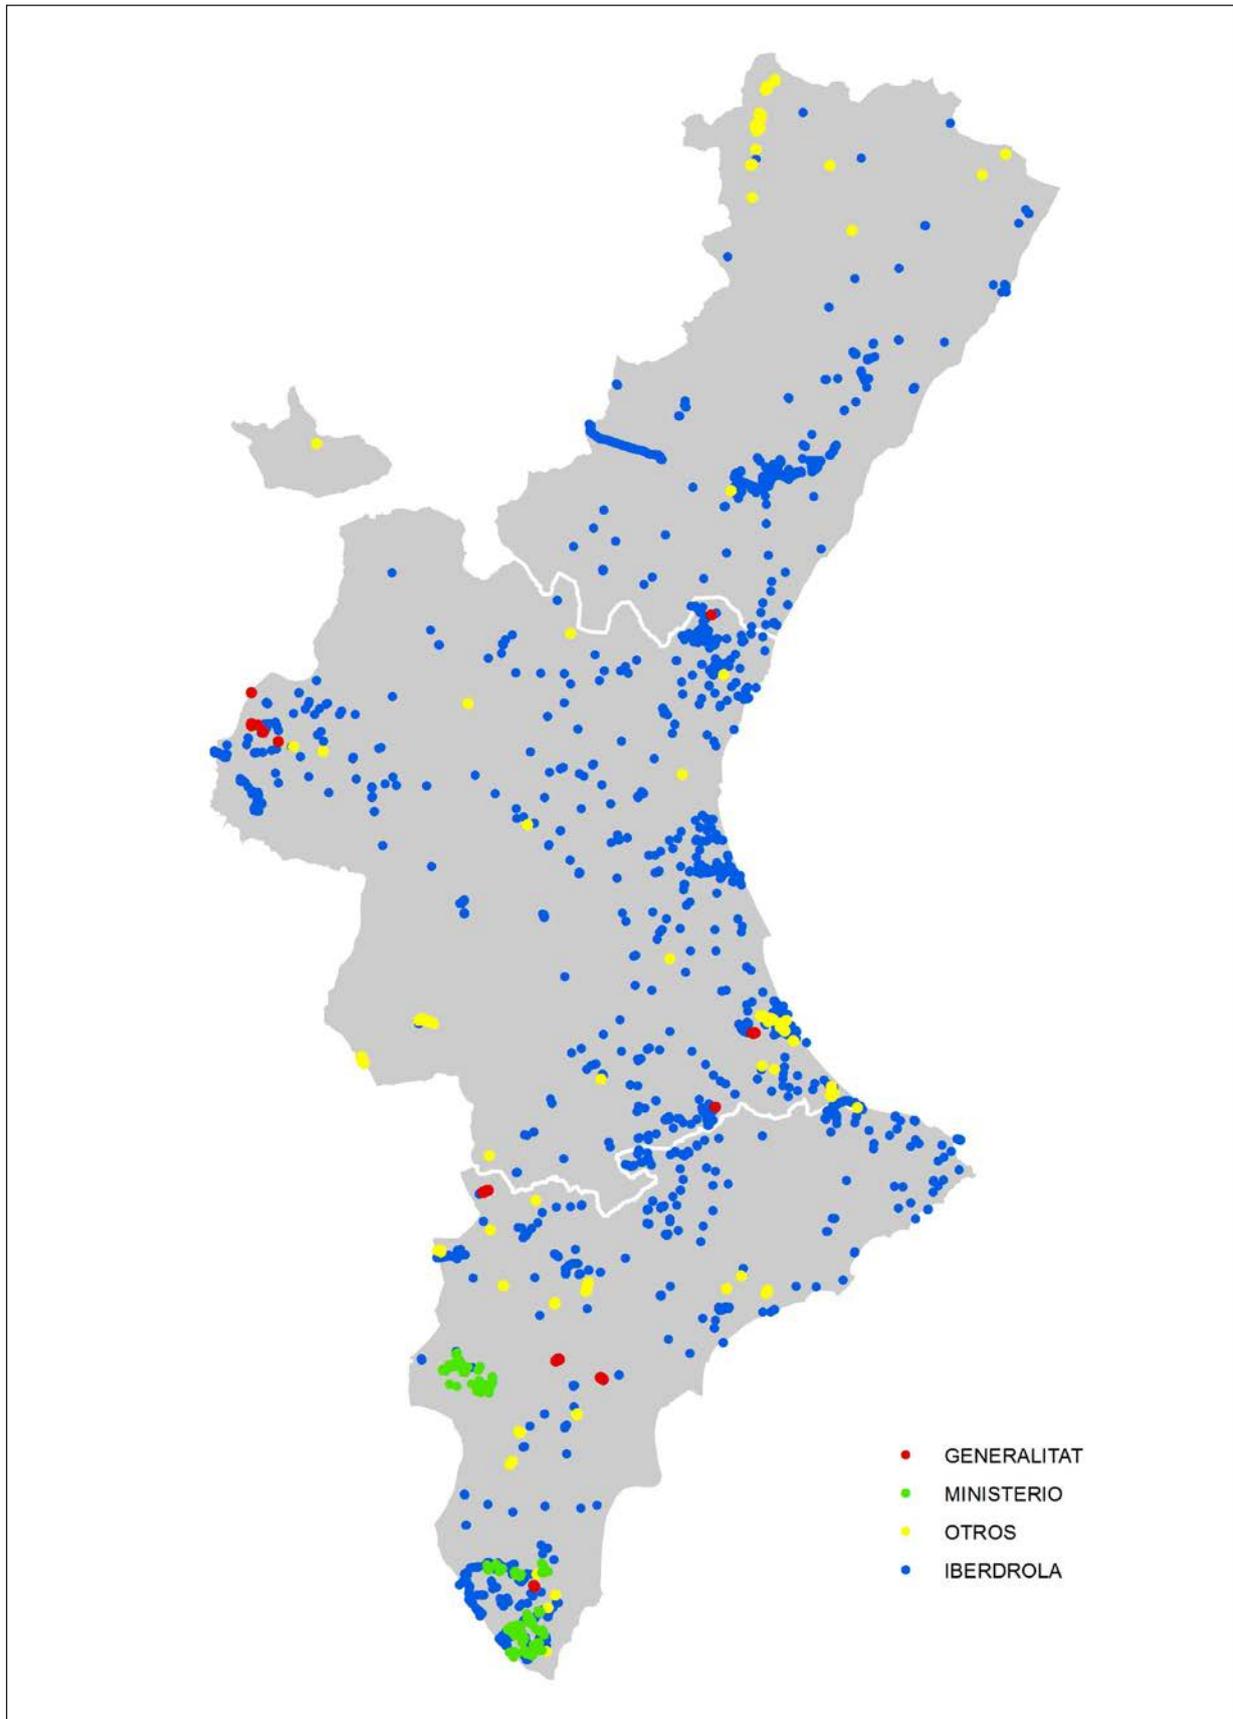
Figura 13. Localización de apoyos peligrosos para la avifauna corregidos por las principales entidades. 2007-2019.

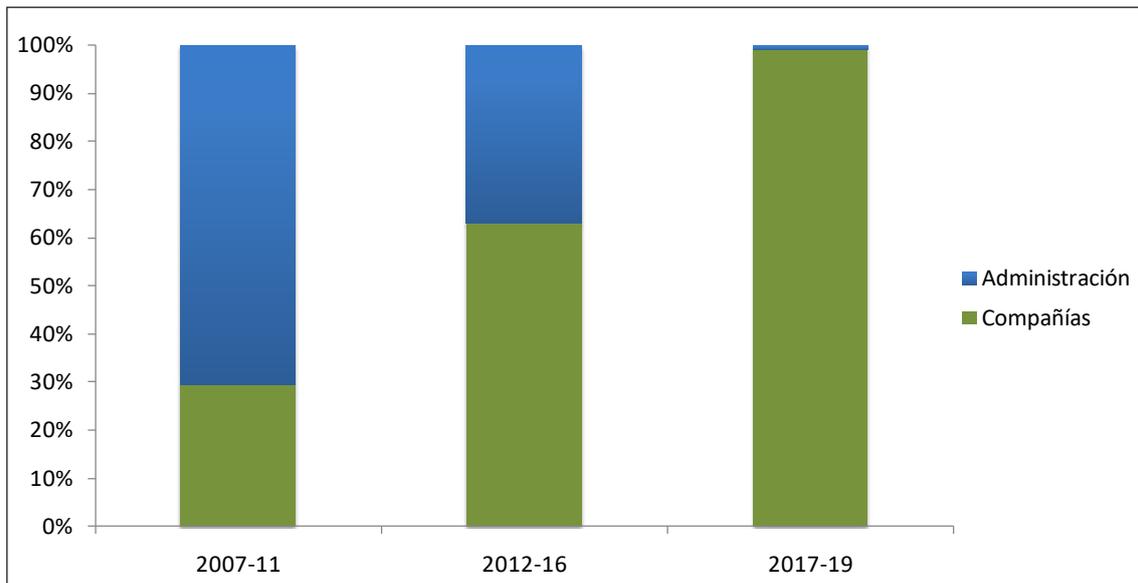
Figura 14. Evolución de la proporción de arreglos de apoyos realizados por la administración ambiental y las compañías eléctricas.

En la Figura 14 se muestra la evolución de las responsabilidades de las correcciones. En un primer periodo (2007-11) la administración ambiental (tanto Ministerio como Generalitat) fueron responsables de la mayor parte de las correcciones (70,5%). Este porcentaje va disminuyendo rápidamente de manera que en el último periodo (2017-19) la inmensa mayoría de los arreglos (99,0%) los realizan las empresas eléctricas propietarias de los apoyos. Entre estas empresas destaca la mayoritaria del sector en la Comunitat Valenciana: Iberdrola, responsable de la adecuación de 2.268 apoyos, que representan el 77,2% del total y el 92,4% de los realizados por particulares y empresas.

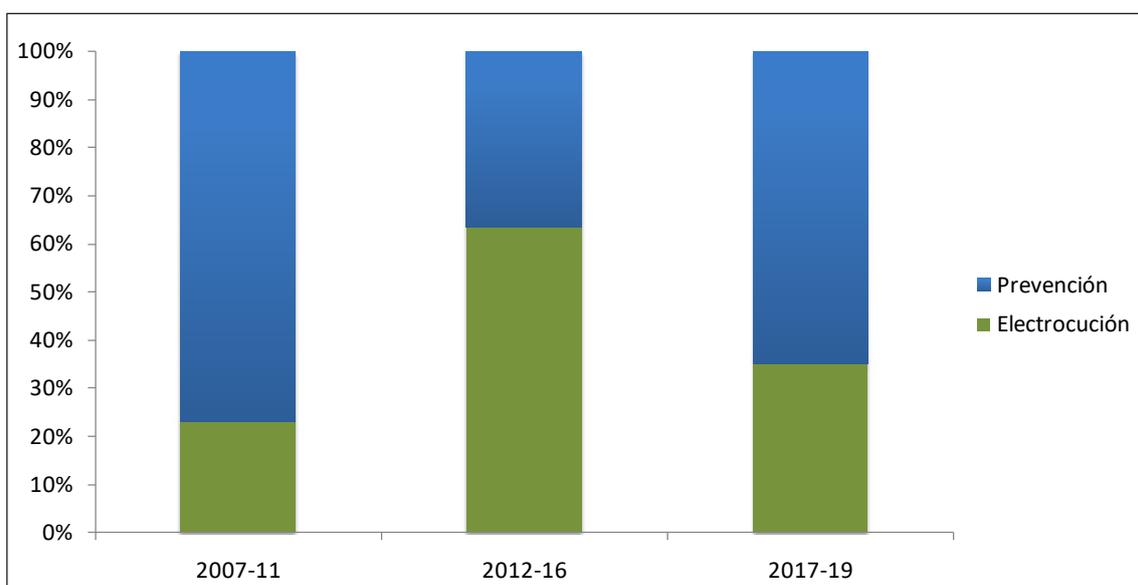
Figura 15. Evolución de la proporción de arreglos de apoyos realizados de forma preventiva o tras producirse electrocuciones.

También es interesante observar la evolución del motivo de las correcciones, distinguiendo entre aquellas reactivas, consecuencia de electrocuciones, de las preventivas, realizadas en zonas previamente evaluadas como de alto riesgo de electrocución (Figura 15). Se puede apreciar como en el primer periodo dominaron las correcciones preventivas (77,0%), realizadas fundamentalmente por la administración ambiental, luego se pasa a un periodo intermedio donde aumentan (47,3%) las correcciones realizadas a instancias de la administración a resultas de alguna electrocución, para terminar en el periodo en el que vuelven a ser mayoritarias las actuaciones preventivas (64,8%), aunque ahora mayoritariamente realizadas por las empresas.
