EVOLUCIÓN DE LAS COMUNIDADES BIOLÓGICAS EN LOS LAVAJOS DE SINARCAS (VALENCIA) TRAS LOS TRABAJOS DE RESTAURACIÓN DE HÁBITATS DE INTERÉS COMUNITARIO 3170* “Estanques temporales mediterráneos” REALIZADOS EN 2016.

El objetivo del presente informe es evaluar durante 2018 la evolución de los lavajos de Sinarcas a través del análisis del estado de conservación de las distintas comunidades biológicas presentes, así como la evolución de las características físico-químicas del hábitat de interés comunitario 3170*.

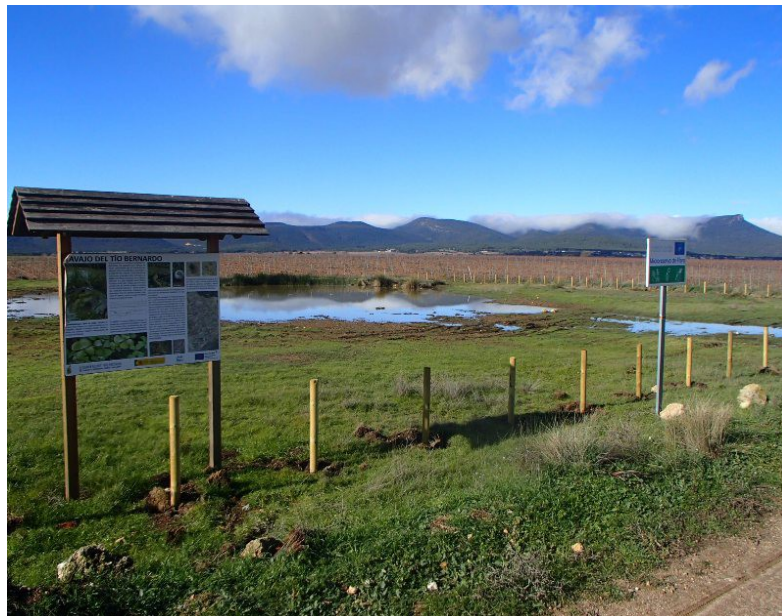
Foto 1. Vista general del lavajo del Tío Bernardo (Sinarcas) después de los trabajos de restauración (24/11/16).

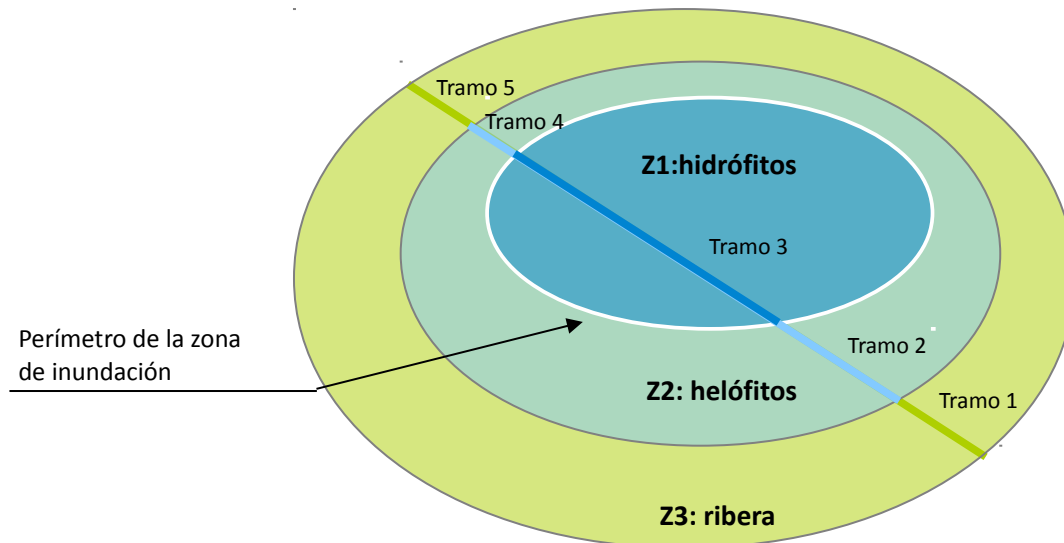
Figura 1. Lavajo del Tío Bernardo. Zonación del lavajo y transecto de seguimiento de la vegetación.

Con este tipo de transecto se asegura el monitoreo de la vegetación en todo tipo de ambientes tanto de la ribera, como de la propia masa de agua. Lo ideal es que pase por el centro de la laguna. En el caso del lavajo del Tío Bernardo se ha establecido un único transecto fijo de 63m² de superficie (63x1m) constituido por cuadrantes de 1m² repartidos a lo largo del mismo. Se ha realizado la toma de datos de la vegetación existente antes y después de la actuación de restauración y en dos periodos anuales, primavera y verano.

El transecto que atraviesa la laguna mide 63 m. Se divide en cinco tramos según esquema de la figura 1. Los resultados obtenidos de acuerdo con los indicadores seleccionados son los siguientes:

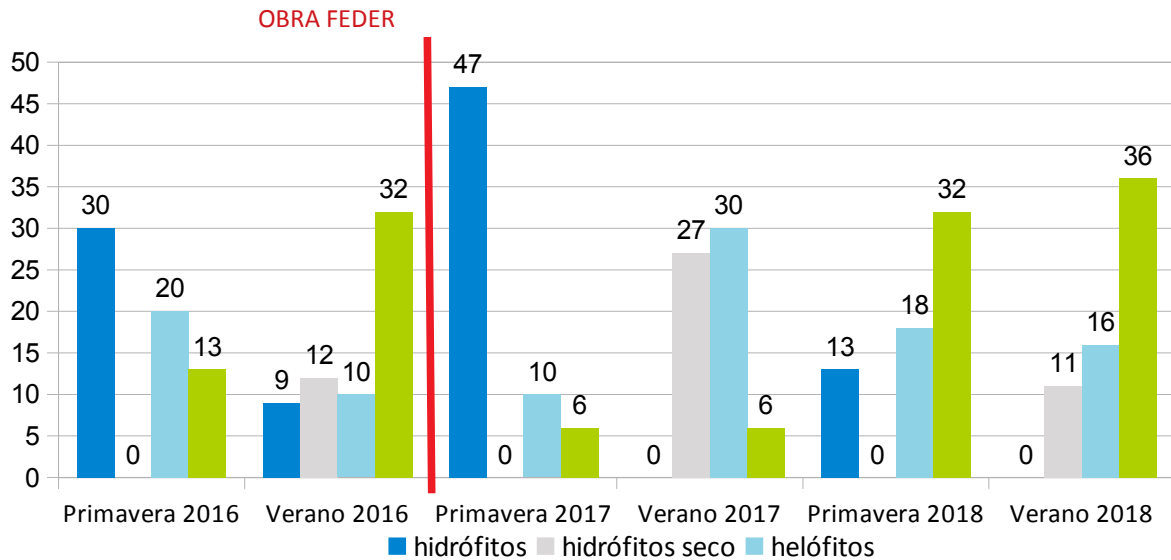
En la siguiente gráfica se puede ver como la aparición de plantas acuáticas en el transecto aumentan considerablemente desde la primavera del 2016 con 30m a la del 2017, alcanzando los 47m. Sin embargo en 2018 vuelve a disminuir hasta los 13m, por el corto hidroperiodo alcanzado en este año.

Figura 2. Longitudes (en m) de los tramos en el transecto según la temporada de estudio y el tipo de plantas aparecidas en los mismos.

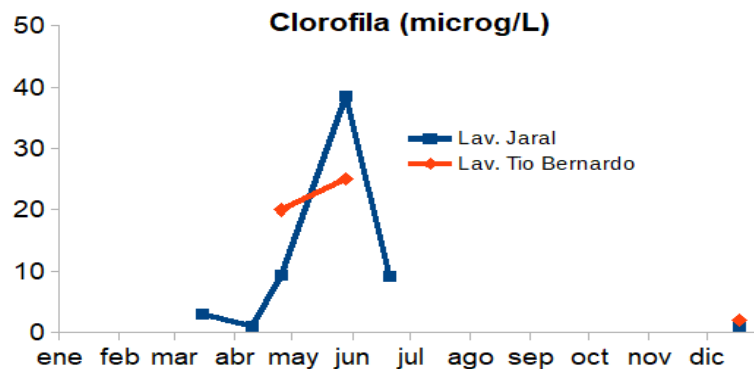
Durante la inundación primaveral se detectaron aumentos de clorofila de 40 y 25 $\mu\text{g}/\text{l}$ en el lavado del Jaral y en el del Tío Bernardo respectivamente. Estos picos pueden ser considerados normales para la época primaveral en la que es normal un mayor crecimiento

Durante la inundación invernal las concentraciones de clorofila han sido en ambos lavajos bajas. Sin embargo en el lavado del Jaral se continua observando un crecimiento excesivo de algas filamentosas, llegando a cubrir el 85% de la superficie del agua.

Figura 9. Evolución de la concentración de clorofila durante 2018 en los dos lavajos.

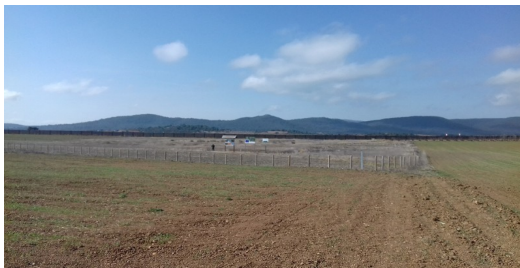
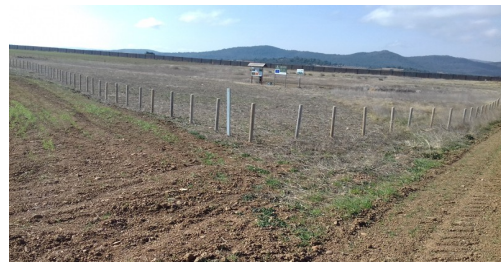
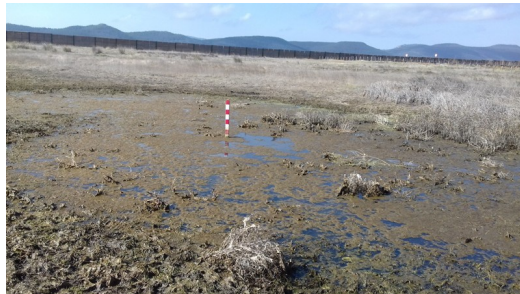
Fotos 3, 4 y 5. Imágenes del lavajo del Jaral sin orla de vegetación que lo proteja de los cultivos anexos. En la foto de la izquierda se observa el desarrollo de macroalgas filamentosas. Hay suficiente espacio en el linde con las estacas para plantar una orla adecuada.

- Debe aumentarse la vigilancia de los procesos de incremento de la salinidad. Durante los primeros meses de 2019 no ha nevado y la conductividad permanece baja en ambos Lavajos (350 microS/cm). No obstante, se vigilará de manera más intensiva (datos quincenales) con los AAMM.
- Regeneración de una orla de vegetación en el Lavajo del Jaral que mitigue la escorrentías de los campos adyacentes que aumentan la eutrofización. Esta regeneración supondrá la plantación de especies de maquia mediterránea en la parte superior, junto a los estaquillados que separan el linde con los campos cultivados, sin alcanzar la zona anfibia de interés botánico para especies características. La actuación se llevará a cabo por las Brigadas de RN2000, dando lugar a una formación cerrada, variada, baja (jaras y romeros) y adecuada al sustrato silíceo.

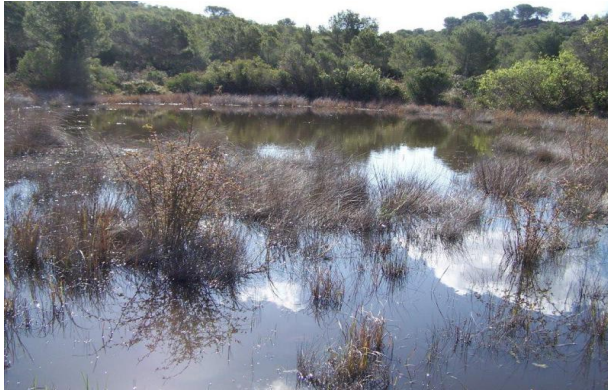
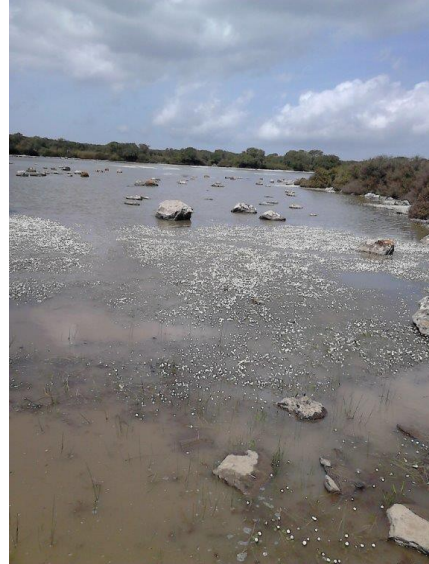
Fotos 6 y 7. Ejemplos de lagunas temporales mediterráneas con una orla de maquia protectora. Balsa del Cavall en Albalat dels Tarongers (izda.) y Paulis en Cerdeña (dcha.)
